**PROCJENA TRŽIŠNE VRIJEDNOSTI  
PREDMETNOG DIJELA IMOVINE TVRTKE  
PIFAR d.o.o. u stečaju,  
Valtinjana b.b., Rovinj**

Naručitelj : **PIFAR d.o.o. u stečaju, Valtinjana b.b., 52210 Rovinj  
OIB 21780203705**

Broj elaborata : **PR – 198/21**

### **2. PROCJENA TRŽIŠNE VRIJEDNOSTI PREDMETNOG DIJELA IMOVINE TVRTKE PIFAR d.o.o. U STEČAJU, NA LOKACIJI U ROVINJU**

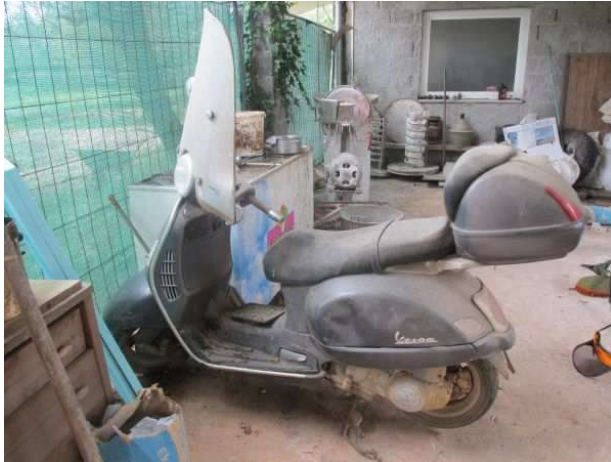
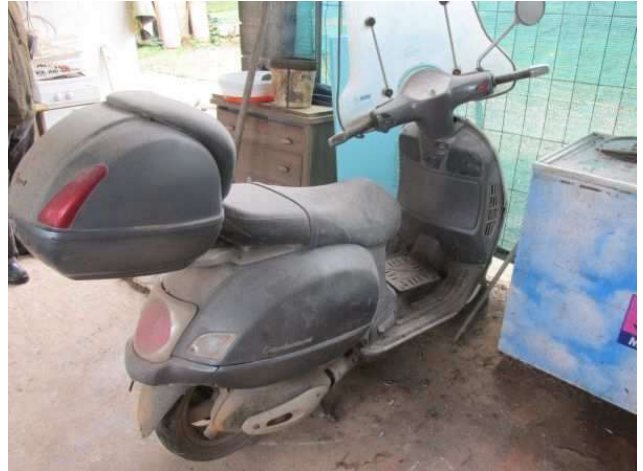
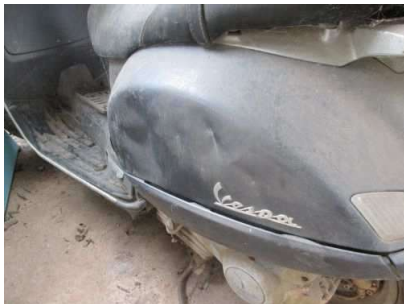
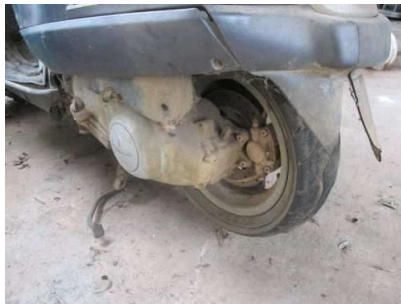
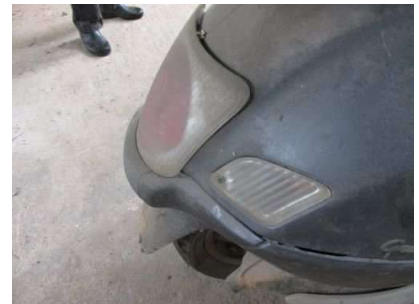
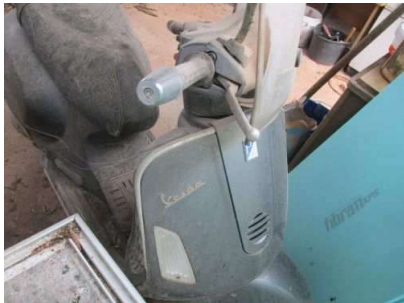
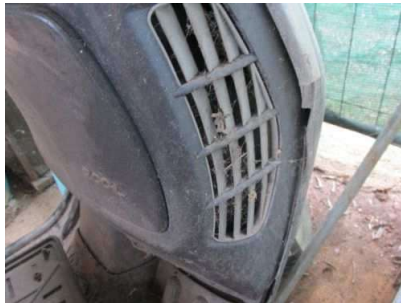
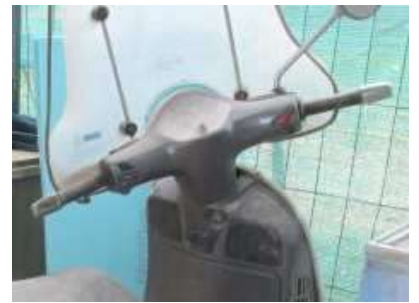
**Ad 2. MOTOCIKL MARKE PIAGGIO VESPA GRANTURISNO 200**

- postoje manje ogrebotine i udubljenja,
- pojava korozije na cijelom vozilu - potreban popravak,
- mjestimična oštećenja na više mjesta

- s obzirom da vozilo nije u radu već nekoliko godina potrebno je obaviti kompletan servis prema uputama proizvođača,
- predvidjeti osvježanje sklopova i smanjenje zračnosti te ostale popravke u sklopu redovitog održavanja,
- nije primijećeno kapanje iz motora

- postoje veća lokalna udubljenja i oštećenja na više mjesta vanjskog dijela vozila,
- potrebno mjestimično lakiranje

- sjedalo u prosječnom stanju,
- radni uređaji u relativno dobrom stanju

- istrošenost guma 35% i zbog starosti ih treba zamijeniti,
- više manjih zaštitnih plastičnih elemenata razbijeno,
- određeni manji dijelovi su ispali iz ležišta i treba ih pravilno ugraditi,
- potrebno dobiti i ugraditi novi akumulator.

Prilikom vizualnog pregleda, te na osnovu zatečenog stanja, ocijenjeno je da je vozilo u lošijem stanju od očekivanog, pa se dodaje korekcija vrijednosti vozila zbog općeg stanja u iznosu od :

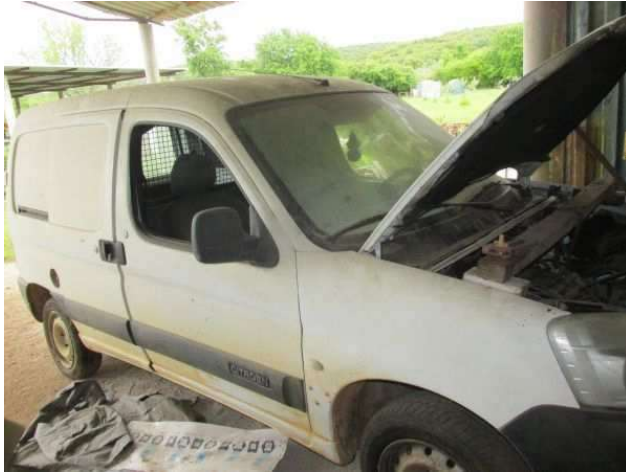
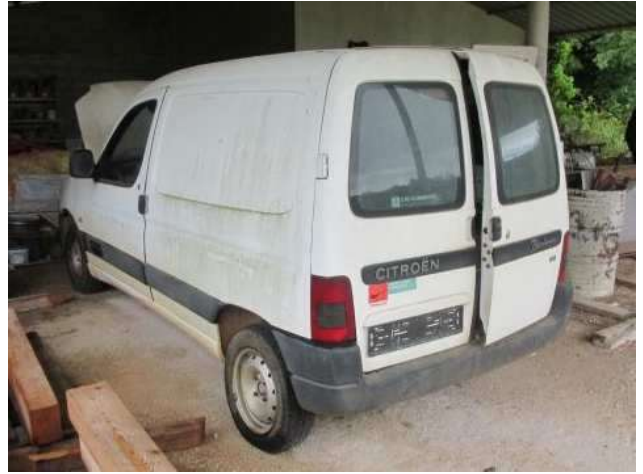
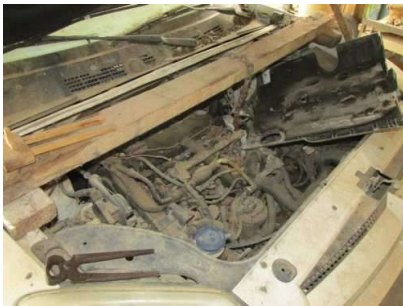
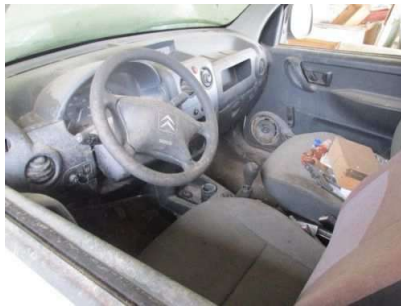
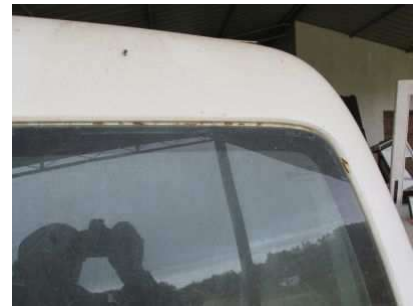
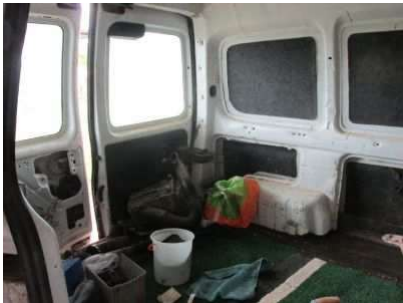
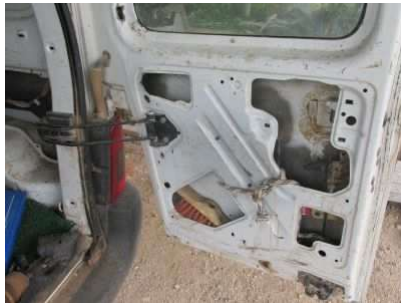
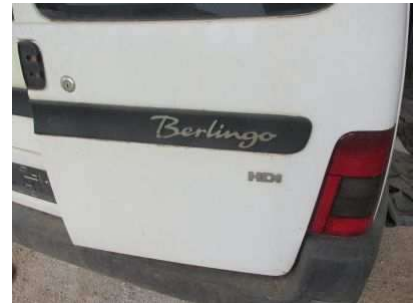
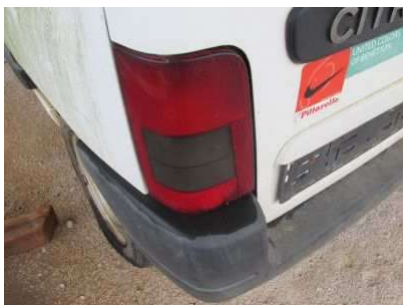
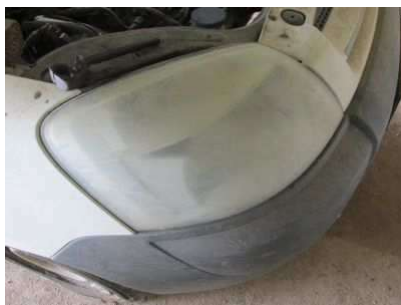
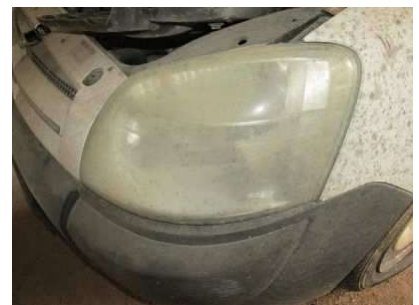
**Ad 3. TERETNI AUTOMOBIL MARKE CITROEN BERLINGO FG 2.0 HDI**

- postoje manje ogrebotine i udubljenja,
- pojava korozije na više mjesta - potreban popravak,
- mjestimična oštećenja na više mjesta

- postoje manja lokalna udubljenja i oštećenja na više mjesta vanjskog dijela vozila,
- u unutrašnjosti teretnog prostora postoje niz udubljenja i oštećenja i samo stanje laka u tovarnom prostoru je u relativno lošem stanju
- potrebno kompletno lakiranje

- gume su u veoma lošem stanju,
- određene brtve teretnog prostora i kabine su istrošene i treba ih zamijeniti,
- podnica teretnog prostora je popucala i potrebno ju je zamijeniti,
- potrebno dobiti i ugraditi novi akumulator.

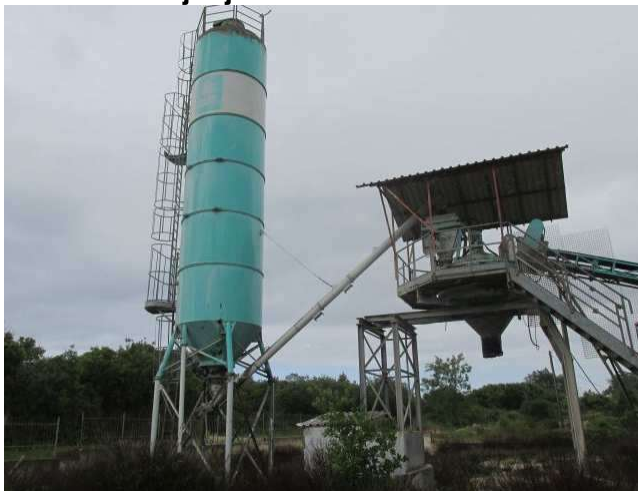
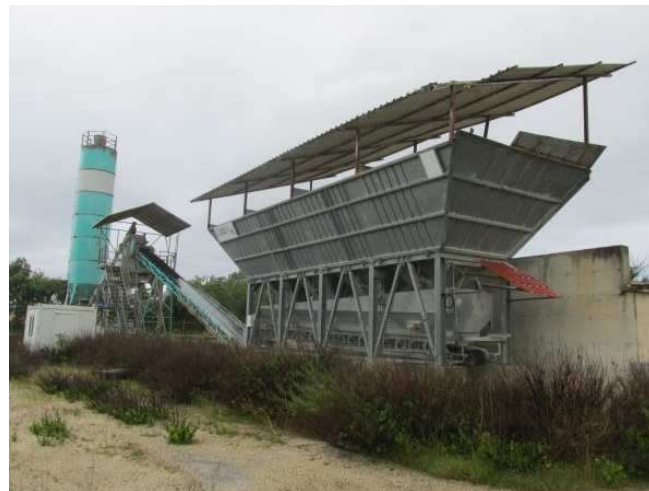
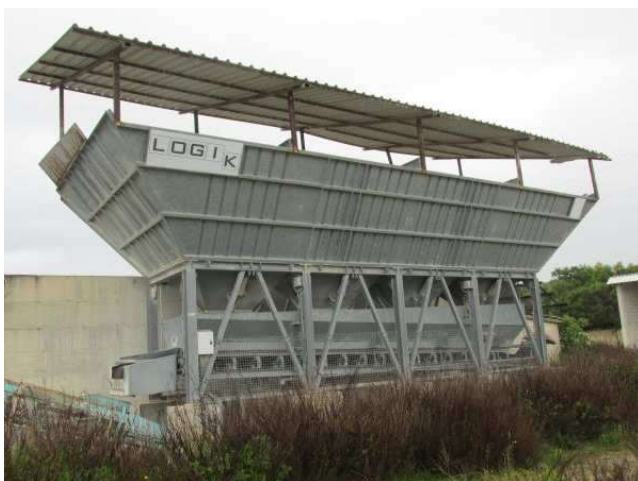
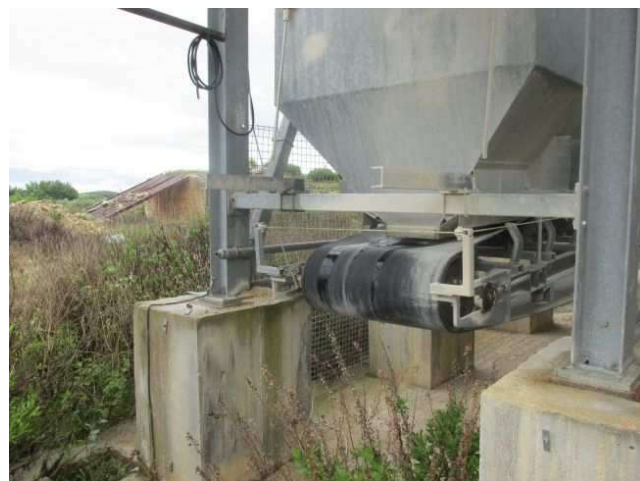
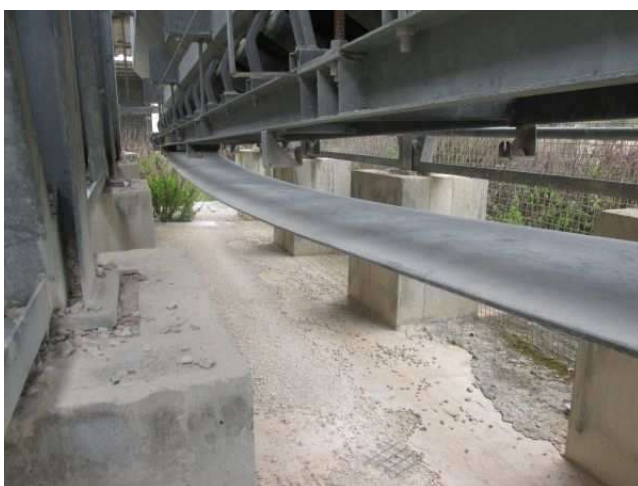
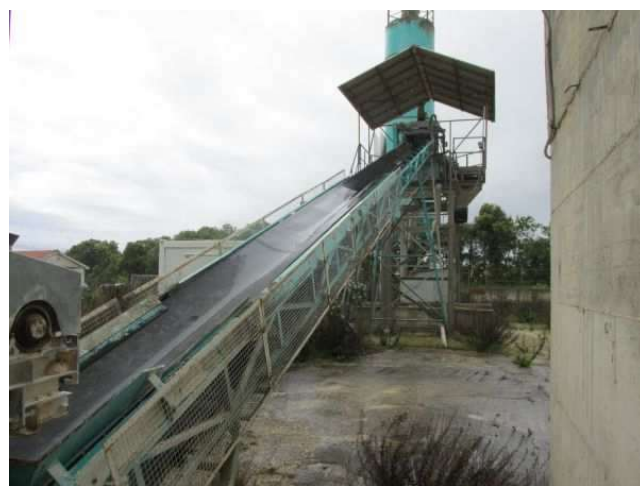
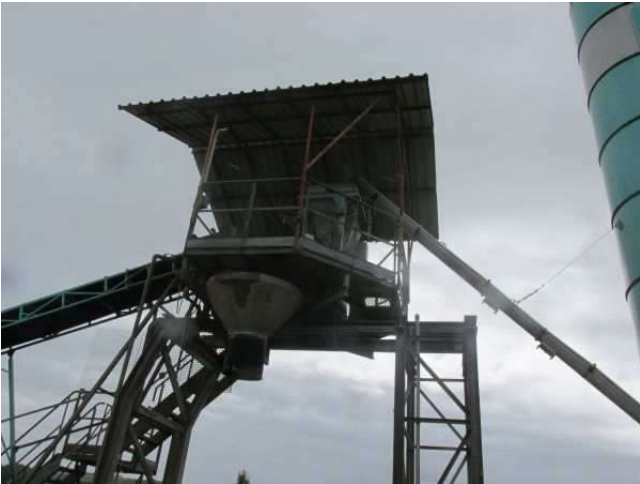
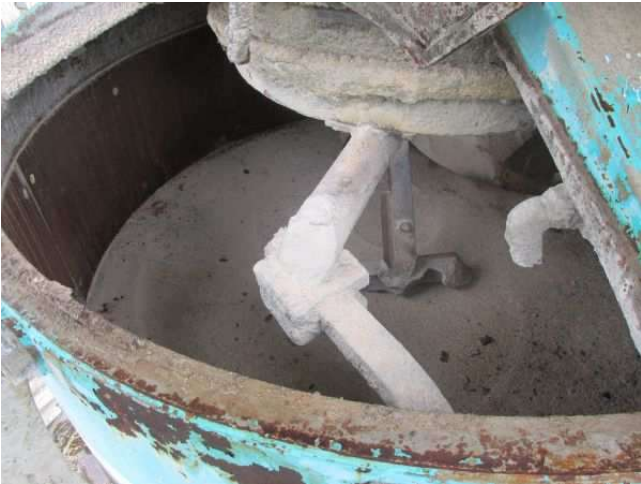
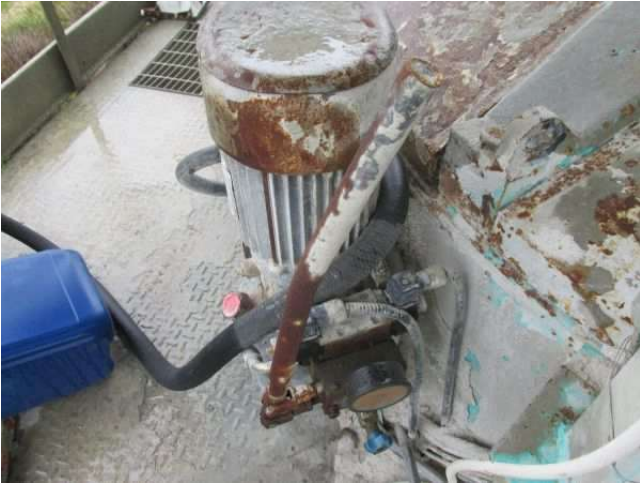
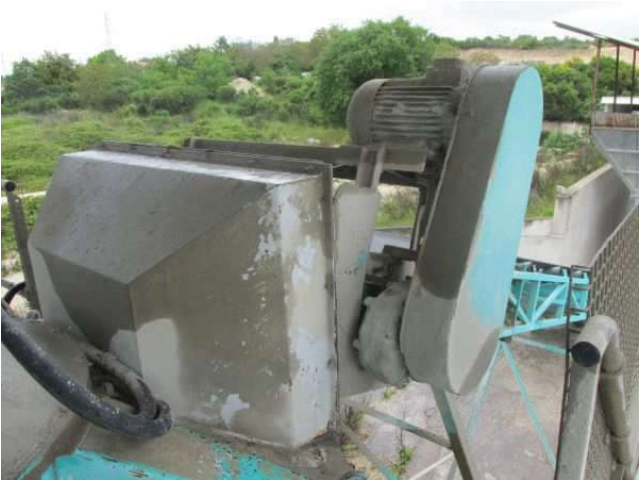
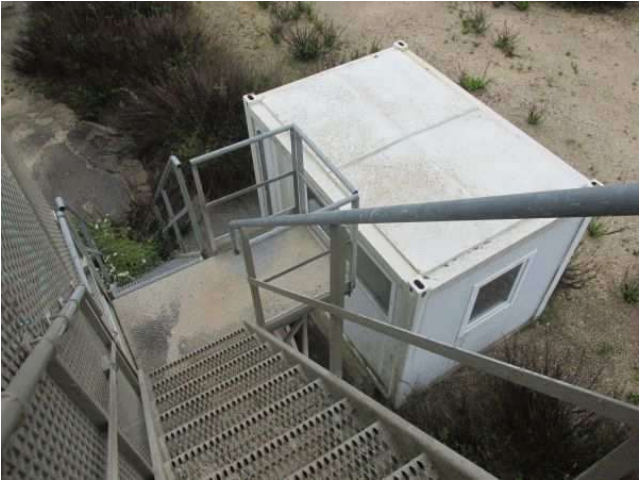
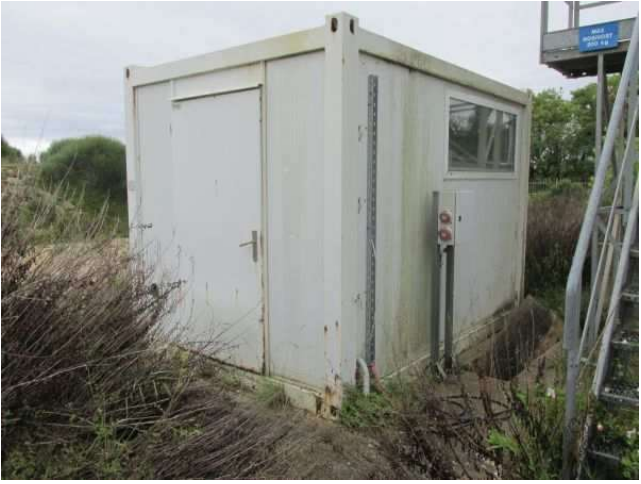
#### Ad 1 Postrojenje betonare "LE ORU"

Obustavom rada ista nije konzervirana niti pravilno očišćena, a tokom vremena sa iste su poskidani određeni radni i upravljački elementi.

Unutar silosa cementa u donjem dijelu (zadnjih cca 1,5 m) kucanjem po oplati utvrđeno je da je moguće da nije ispražnjen sav cement kod zadnjeg korištenja te se može pretpostavljati da je nakon 7 godina isti stvrdnuo i napravio čep. Sukladno tome jedini način sanacije bi bio da se spremnik polegne te uđe sa gornjeg otvora i ručnom električnom štemalicom odstrani, pazeći pri tome da se ne ošteti oplata silosa.

Sagledavajući Miješalicu za svježi beton može se reći da je konstrukcijski u relativnom dobrom stanju osim što je potrebno da se očisti i da se zamijene pojedini manji elementi koji su zbog nekorištenja i neodržavanja počeli propadati. Sa iste je poskidano više manjih dijelova, većinom mjernih i kontrolnih uređaja.

Nosiva konstrukcija transportne trake je u relativno dobrom stanju, trebalo bi je jedino očistiti i pravilno zaštititi a valjčane elemente podmazati. Sa druge strane sama transportna traka je zbog dugogodišnjeg izlaganju vremenskim utjecajima u upitnom stanju (vide se uzdužne i poprečne pukotine na materijalu) i kod stavljanja u funkciju ne može se sa sigurnošću reći da li bi izdržala radno pogonska naprezanja te je preporuka da se zamijeni sa novom.

Silos kamene sitneži je u relativno dobrom stanju jedino što bi ga trebalo prije stavljanja u pogon dobro očistiti i pregledati od strane ovlaštenog servisera. Sa istog je poskidano više manjih dijelova, valjčani nosači trake, određeni kontrolni uređaji i kompresor zraka za dozirne elemente.

Upravljački pult koji se nalazi u kontejneru je u lošem stanju jer je sa istog poskidano dosta elemenata i s obzirom na godinu proizvodnje upitna je financijska isplativost popravljjanja istog te bi se trebala razmatrati mogućnost nabavke novog.

Gledajući kao cjelinu može se reći da su konstruktivni elementi postrojenja betonare u relativno dobrom stanju dok sve ostale elemente ožičenja, upravljanja, kontrole, sigurnosti, napajanja i mjerenja, treba prije bilo kakvog puštanja u pogon od strane ovlaštenog servisera dobro pregledati, sanirati, ispitati ili zamijeniti sa novim.

S obzirom da je u spremniku ostalo cementa, za pretpostaviti je i da je u cijevnom pužnom transporteru ostalo cementa te ga je, ako će to biti uopće moguće, potrebno kompletnog demontirati, razmontirati i očistiti.

Postrojenje betonare dijelom je slobodno (može se kao takvo izuzeti bez potrebe veće demontaže i pojedinačno zbrinjavati ili prodavati), a djelom je fiksno (mora se obaviti demontaža i angažirati određeni kapaciteti kako bi se pripremili za pojedinačno zbrinjavanje ili prodavanje). U slučaju prodaje, procijenjena vrijednost postrojenja bi se trebala umanjiti za trošak odspajanja i pripreme za transport, koji bi iznosio cca 50 do 60 % od procijenjene vrijednosti te bi prije bilo kakvih aktivnosti demontaže trebalo dobro iskalkulirati isplativost prodaje za daljnje korištenje ili rashoda istog i prodaje kao krupnog otpada.

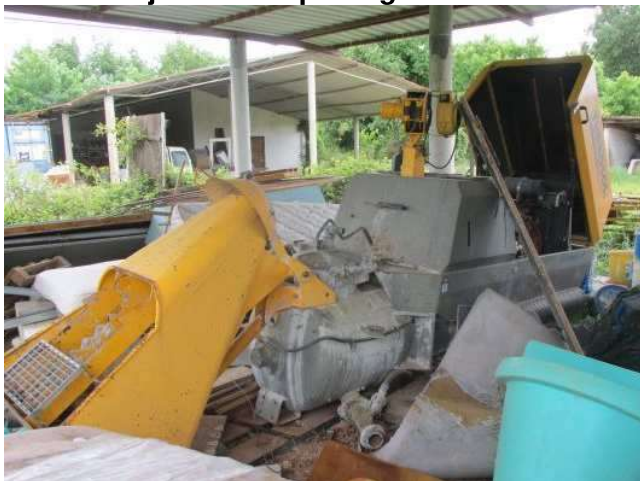
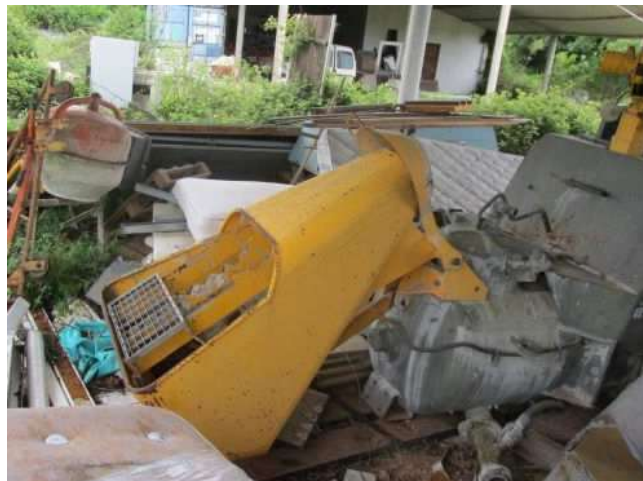
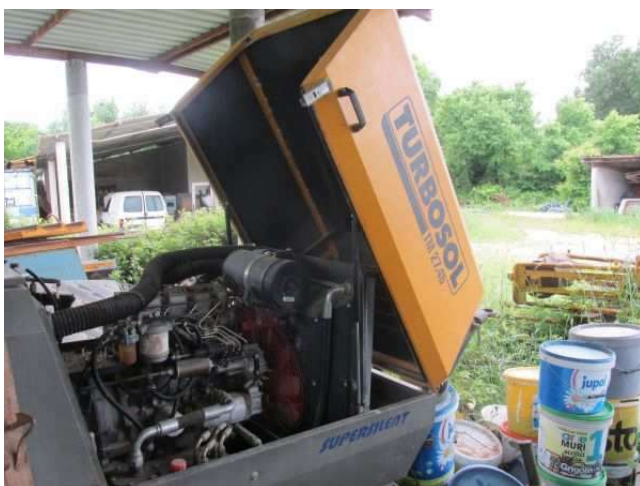
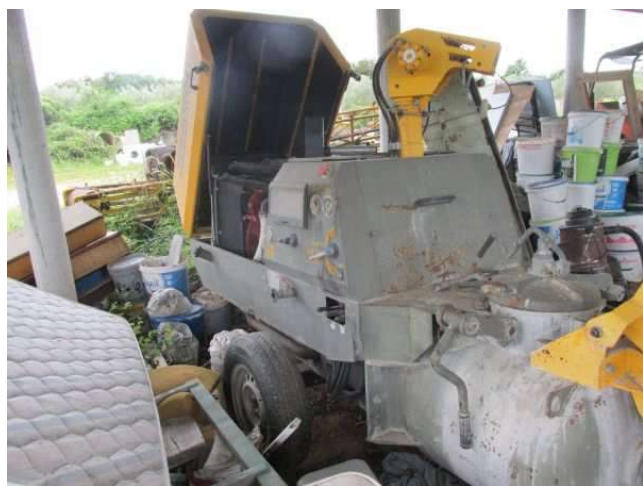
Ad 4 Stroj za izradu podloga TURBOSOL DC BP

STROJ ZA IZRADU PODLOGA TURBOSOL DC BP kupljen je kao nov 2004 godine ali od odlaska firme u stečaj nije korišten niti održavan duži niz godina. U relativno je dobrom stanju, ali prije bilo kakvog puštanja u rad trebalo bi ga pregledati (zbog mogućih nedostajućih elemenata) i servisirati od strane ovlaštenog servisera. Slobodan je i može se kao takvo izuzeti bez potrebe ikakve demontaže i pojedinačno zbrinjavati ili prodavati.
