VRIJEDNOST POKRETNE IMOVINE TVRTKE „ALKOTEC“  
d.o.o. u stečaju, na adresi Andrije Novosela 11 u Donjem  
Desincu

Za „Agro Castus“ d.o.o., Diana Janković,  
dipl.ing.agronomije, stalni sudski vještak u poljoprivredi i  
procjenitelj poljoprivrednog zemljišta

15. lipnja 2024.

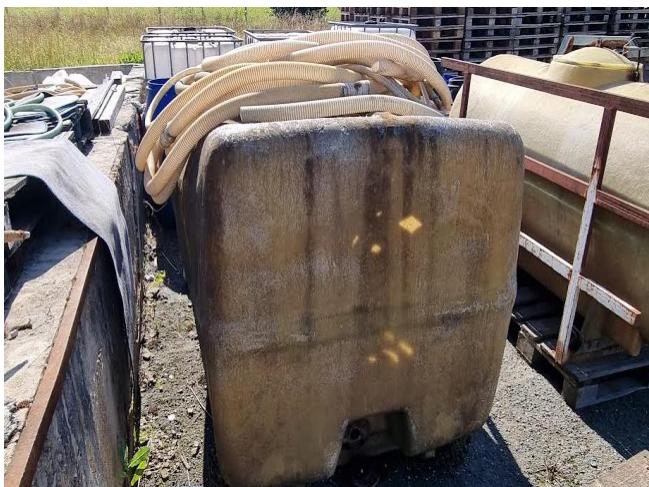
9. CISTERNA ZA VINO- transport od 2500 l, nalazila se na dvorištu. Radi se o materijalu tzv- „staklo/plastika“ u biti ojačan plastični spremnik u kojem se može transportirati vino. U dosta je lošem stanju, nalazi se na dvorištu, pod utjecajem atmosferilija koje degradiraju materijal od kojeg je proizveden. Možda može biti u funkciji spremnika za „nešto“ što nije vino niti neka druga tekućina iz kategorije prehrambenih proizvoda, uz pretpostavku da nigdje ne curi, što je meni bilo nemoguće utvrditi u trenutku očevida.

1. PUŽ KOVINSKO – stradao u požaru, rashod;
2. FILTER ZA VINO, naplavni- stradao u požaru, rashod.;
3. CISTERNA ZA VINO, ZA TRANSPORT 2500 L – **200 eura** ( ukoliko ne curi), moguće ga je iskoristiti za nešto drugo osim vinarstva (vodu za navodnjavanje npr.);

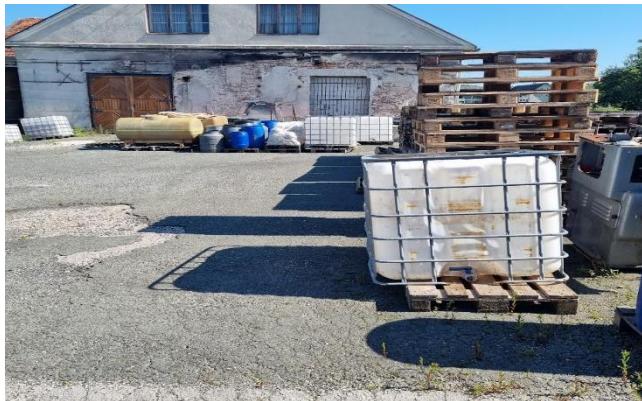
10. PVC CISTERNA ZA VINO- jedino što sam zatekla na lokaciji a da bi moglo odgovarati naslovu osnovnih sredstava su PVC spremnici zapremine 1000 l ojačani metalnom rešetkom koji se mogu prenositi i utovariti s viličarem. Oni su u dobrom stanju, nalaze se na dvorištu objekta i u trenutku očevida ih je bilo 7 kom.

4. **PVC CISTERNA ZA VINO**- rabljene se mogu nabaviti na Njuškalu od 100-150 eura/kom. Nove se mogu u Bauhausu nabaviti za 300 eura. Na dvorištu sam zatekla 7 dobro očuvanih spremnika što odgovara vrijednosti polovnih pvc cisterni od 150 eura/kom. Ukupna vrijednost 7 spremnika je: **1050,00 eura**;

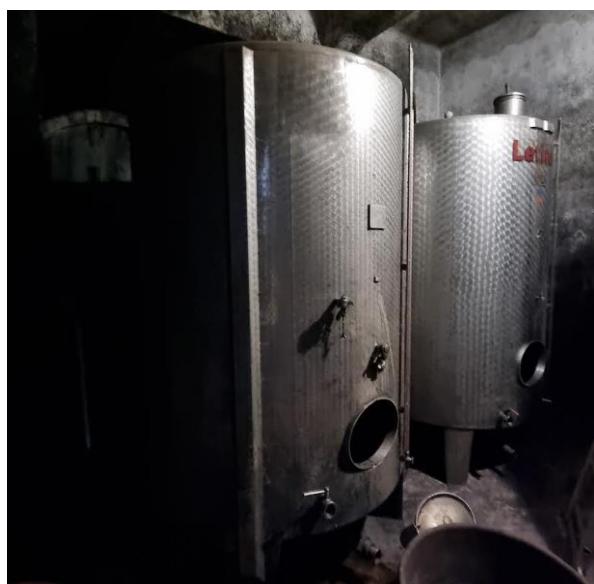
11. CISTERNA ZA VINO ROSTFREI 5000 l – zatečene su 2 u podrumu. Na njima se vide tragovi stradavanja od požara ali su inox koji se da urediti i ponovno vratiti u funkciju.

5. **ROSTFREI CISTERNA ZA VINO OD 5000 l** = osnovna oprema, na Njuškalu ih se može naći za 3000 -3100 eura/kom. Ovdje imamo 2 kom = **6000 eura**;

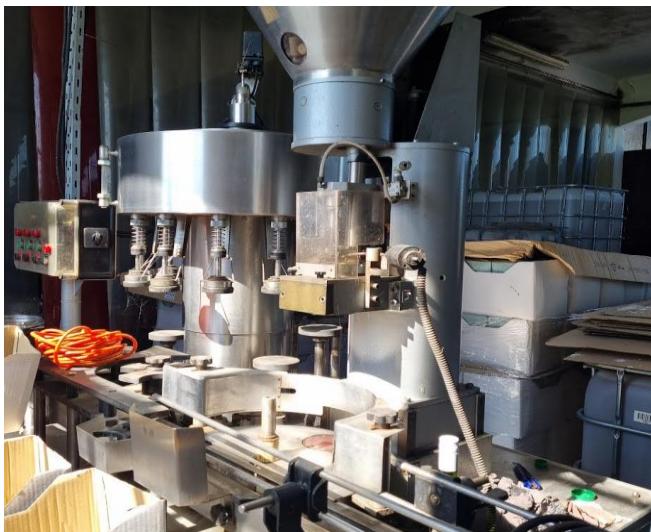
12. PUNILICA/ČEPILICA/ETIKETIRKA: ovo osnovno sredstvo nalazi se u drugoj prostoriji i u funkciji je jer sam u trenutku očevida vidjela boce pića koje su punjene i zatvarane na tom stroju što znači da je ispravan i u povremenoj funkciji.

6. **PUNILICA/ČEPILICA/ETIKETIRKA--** rabljene, sličnih karakteristika mogu se nabaviti za do **3500,00 eura**; ( od 3150-3550)

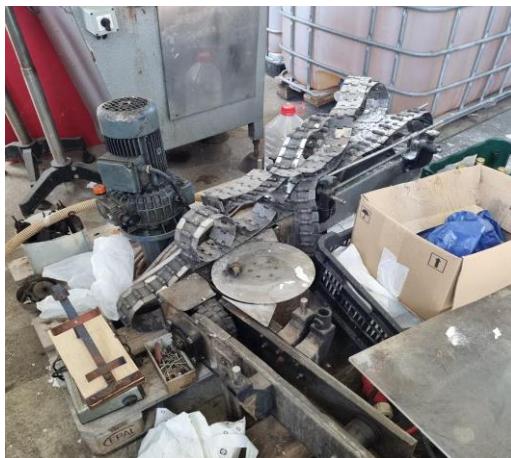
13. TRANSPORTER TRAKA – demontirana je, u trenutku očevida nije bila u funkciji nego je bila odložena sa strane. Pretpostavljam da je iskoristiva, odnosno u funkciji, samo trenutno za punjenje zatečenih boca pića (gin) nije bila potrebna.

7. **TRANSPORTNA TRAKA** (razmontirana stoga mogu samo prepostaviti da je cjevovita u da može biti smontirana natrag u sustav, da ima sve potrebne dijelove) – **300,00 eura**;

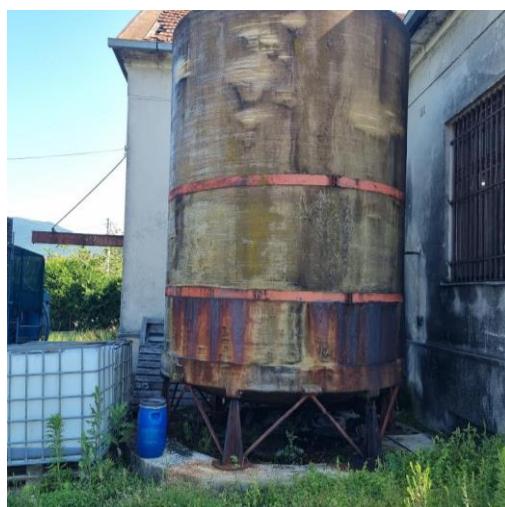
14. PVC cisterna za vino 30000l – radi se o spremniku izrađenom od identičnog materijala kao i ranije spomenuta ojačana plastika u kojem se vino može privremeno čuvati, transportirati, kupažirati ili

pripremati za punjenje u boce. Ovakvi spremnici nisu idealni za dugotrajno čuvanje vina. Spremnik stoji na dvorištu, vizualno u dosta lošem stanju i pod utjecajem atmosferilija a općepoznato je da UV zrake degradiraju takvu vrstu materijala od koje je izrađen. Je li ispravan, da li curi, vizualno nisam mogla utvrditi tijekom očevida. U svakom slučaju izražavam vrlo opravdanu sumnju u njegovu iskoristivost u vinarstvu jer je vino prehrambeni proizvod koji je vrlo osjetljiv na uvjete čuvanja.

8. **PVC CISTERNA ZA VINO 30000l** – u lošem stanju, ukoliko ne curi vrijedi **do 500 eura**. Teško je transportabilna i vrlo je upitno bi li „preživjela“ taj transport i ostala uporabljiva nakon toga.

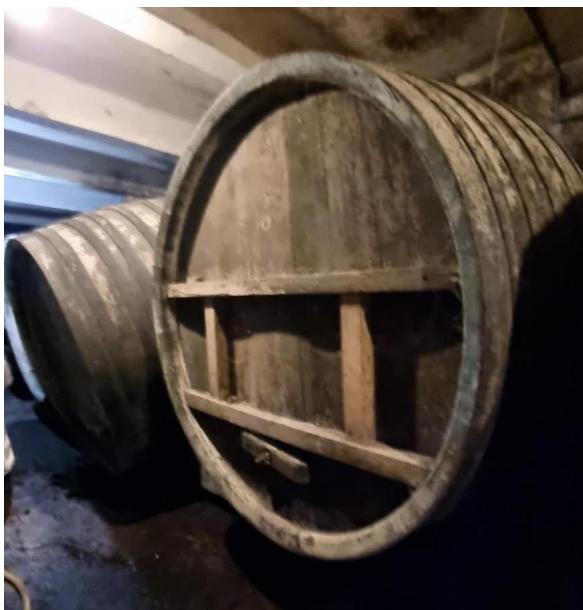
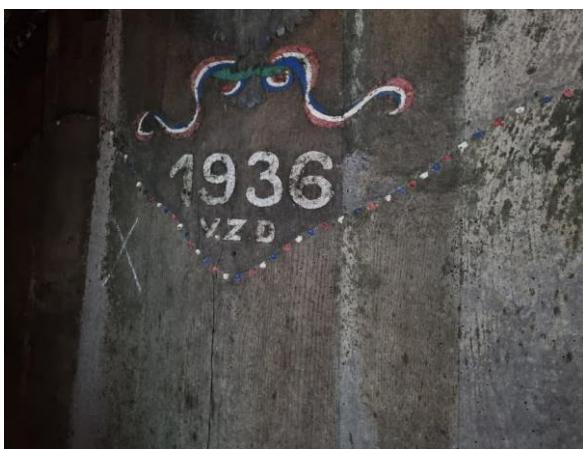
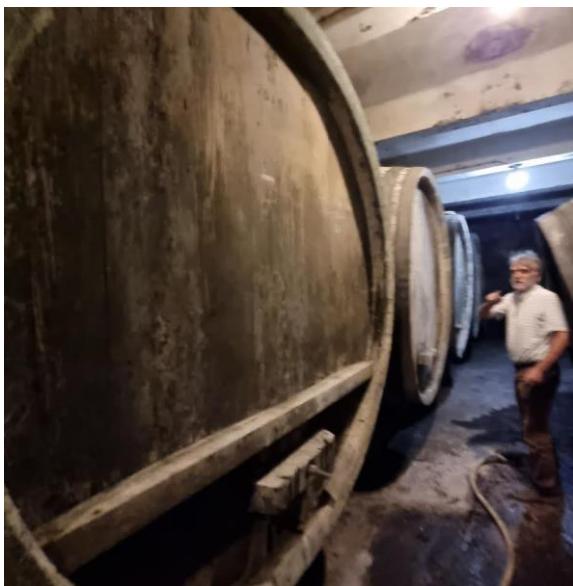
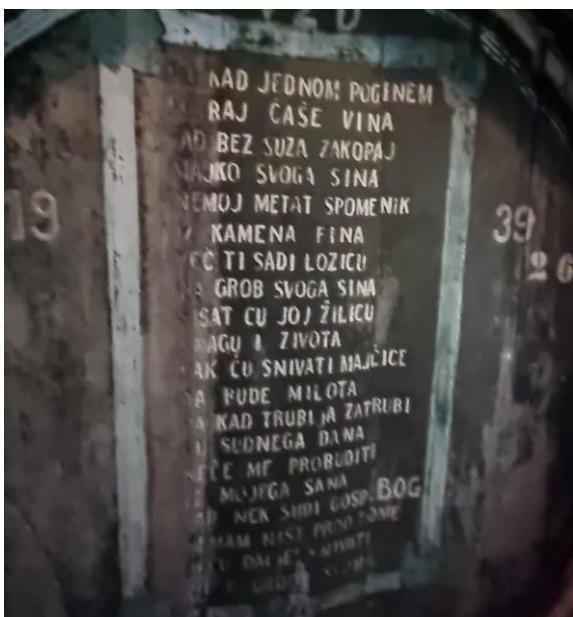
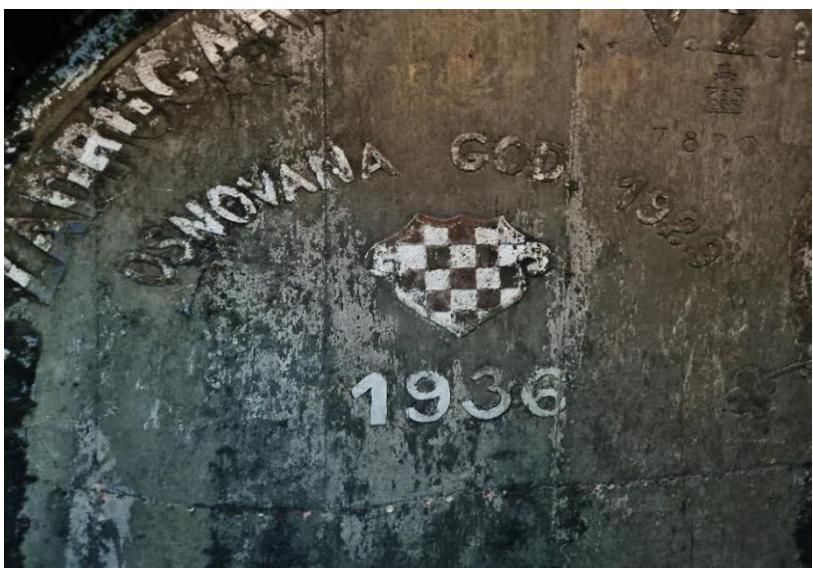
detalj s bačve

15. DRVENE BAČVE- u podrumu navedenog objekta, nalaze se drvene bačve iz doba rada zadruge 1936.godine. Bačve su velike, hrastove, kapaciteta 7429-8138 l, slagane u podrumu. To znači da se one ne mogu u komadu iznijeti van, nego bi se za ikakav servis, preslagivanje duga, bačva morala rastaviti u podrumu i tek tada iznijeti van. Bačve su prestare kako bi se u njima više čuvalo vino. Drvo je porozno kao materijal i s godinama degradira što negativno utječe na kvalitetu vina koje bi se čuvalo u njima. Bit čuvanja vina u bačvama je da se ono organoleptički oplemeni s aromama drveta tijekom određenog perioda. Tu vrijednost bačve gube nakon nekoliko godina (3-5 g), još neko vrijeme se mogu koristiti za čuvanje i njegu vina ali bez zahtjeva dobivanja određenog bukea koji bi ta bačva mogla dati određenom tipu vina. Ove bačve su dio jedne povijesti ovog kraja, oslikanih su prednjih dijelova, imaju domoljubne motive onog vremena i svakako su raritet vrijedan spomena. No, u kontekstu vinarstva kao dijela prehrambene industrije- oni su neupotrebljivi. U kroničnom manjku pravih majstora, ima li uopće bačvar koji može te bačve presložiti kako bi se imale čiste duge u unutrašnjosti, potom dezinficirati i učvrstiti u ponovni čvrsti spremnik koji čuva sirovину koja se nalazi unutar njega, ne znam. Jer, te bačve su bile u uporabi dugi niz godina. Koliko god drvo bilo glatko obrađeno, ono ipak ima određene neravnine. Tijekom tih godina na njihovim neravnim stijenkama se taložio vinski kamen (tartarati). Sloj po sloj. Uvijek ostane i nešto čuvane sirovine koja se ne može ispumpati, pretočiti nego ostaje na stijenkama i dnu bačve. To je idealno mjesto za razvoj pljesni i gljivica koji su svakako nepoželjni i samim time taj spremnik nije upotrebljiv za čuvanje ikakvih prehrambenih sirovina. S godinama namjenskog ne korištenja, drvo iznutra poprima miris, u ovom slučaju negativan miris na pljesni i gljivice koje će se prenijeti na osjetljivu sirovinu kao što je vino. Nekoliko bačvi je s vidljivo oslabljenim metalnim obručima što je dokaz njihove nefunkcionalnosti. Na nekoliko njih su vidljiva prednja ojačanja kojim su se učvršćivale kako bi ostale u funkciji, kako se ne bi raspala pod silom tekućine koja se čuva.

Drvene bačve su porozne te samim time propuštaju zrak iz prostora unutar spremnika. Vino u njima oksidira što se smatra negativnom stranom čuvanja vina u takvim, starim, za vinarstvo „potrošenim“ bačvama. Takvo vino je narušene organoleptičke ravnoteže, tamnije boje i s vremenom razvija određene negativne karakteristike, u vinarstvu poznate kao mane vina koje su uzrokovane upravo neadekvatnim čuvanjem. Koliko je to istina govori i podatak iz Zapisnika nakon požara, gdje je direktor tvrtke prijavio degradaciju vina u tri bačve uslijed osmuženosti vina, odnosno probijanja dima kroz pore drveta unutar bačve.

9. **BAČVE DRVENE**, za vino više ne mogu poslužiti i praktički su za vinarstvo izgubljena vrijednost. Što god bi se pokušalo prenamijeniti, treba ih rastaviti, očistiti i ponovno sastaviti. Pretpostavljam da se dio njih ne bi ni mogao ponovno sastaviti jer su u dosta lošem stanju. One koje su oslikane, možda bi se prednji dio (fronta) mogla prodati u neki muzej, zavičajni dom, kulturni dom ili nešto slično ali to iziskuje puno radnih sati rada majstora/baćvara koji bi vjerojatno financijski nadišao vrijednost samih bačvi.

Stoga objektivno za vinarstvo ove bačve ne vrijede ništa, na oglasniku se ne bi mogle prodati jer su prevelike, ne transportabilne su i prestare te nedovoljno kvalitetne i sigurne za svoju prvu namjenu.

Za sanaciju tih bačvi svakako treba dobar bačvar koji će ih znati urediti i možda dio njih vratiti u kakvu-takvu funkciju no ne za vinarstvo, možda za čuvanje destilata ili čisto muzejsku vrijednost.

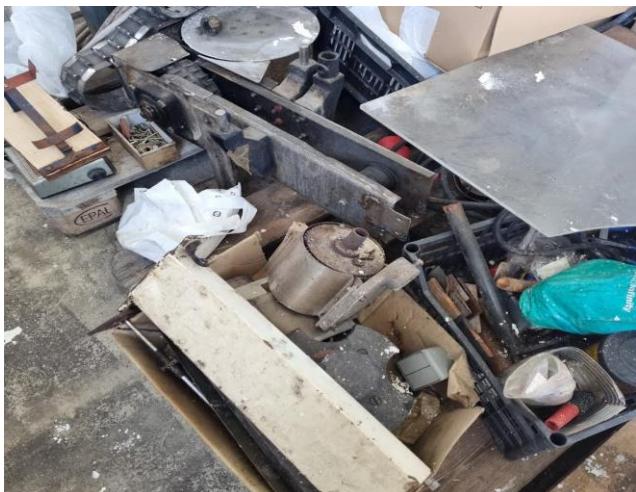
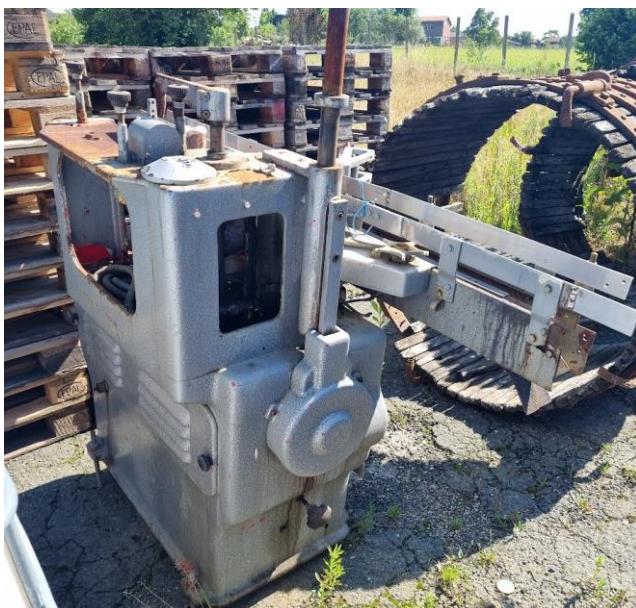
7. MULJAČA ZA PREŠU KOVINSKO – oba stroja su nepopravljivo stradala tijekom požara. Na njima je vidljiv trag paleži, osjeti se miris izgorjelih dijelova i motora stoga više ne mogu biti u uporabi.

Fotografije dijelova koji su ostali nakon požara. Nisu predmetom procjene.
